SZAKÉRTŐI JELENTÉS A VOLT ÓVODA ÉPÜLET MÁNFA, ÓVODA UTCA 22. ÁLLAPOTÁRÓL

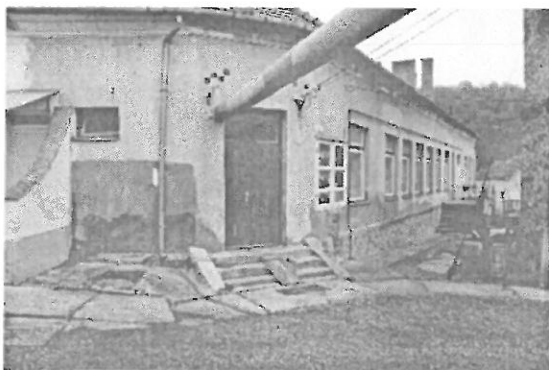
1. sz. kép, az épület bejárati oldala. Az épület déli homlokzata

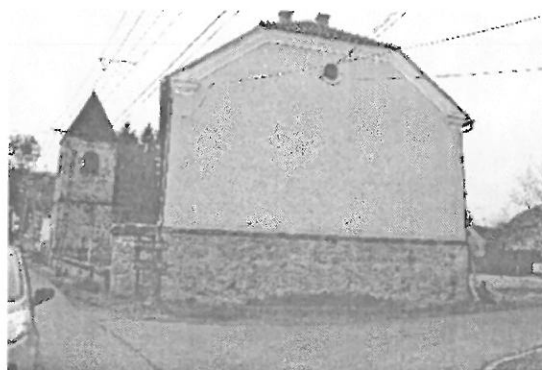
2. sz. kép. Az épület, mellette a harangtorony. Az épület északi oldali bütüje.

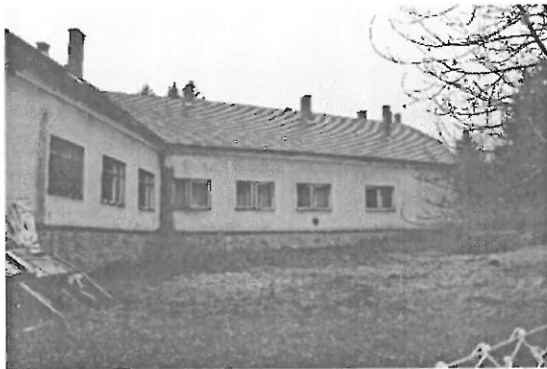
3. sz. kép. Az épület udvari homlokzatai, szemben a déli szárny.

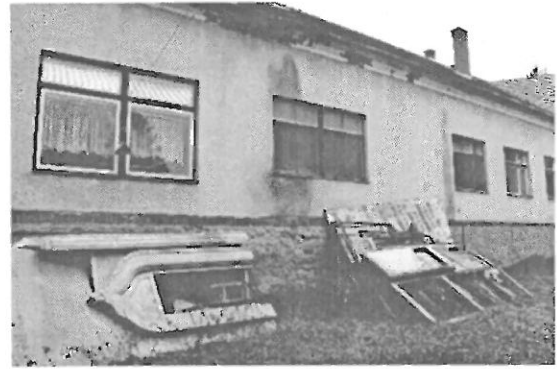
4. sz. kép. A rövidebb szárny, udvari nézete.

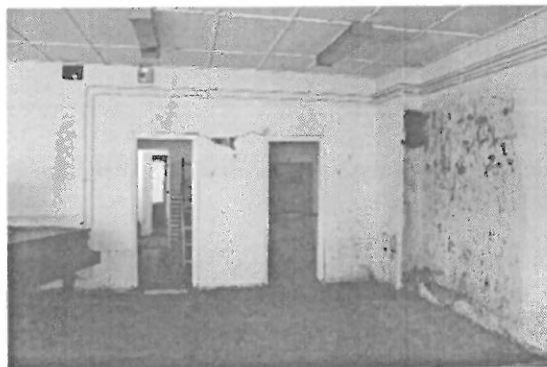
5. sz. kép. A vizesblokk és a nagyterem közötti fal megrepedt.

A válaszfalak és a padozat további működését veszélyeztető szerkezeti elégtelenséggel kell számolni. A több helyen megrepedt válaszfal nem stabil.

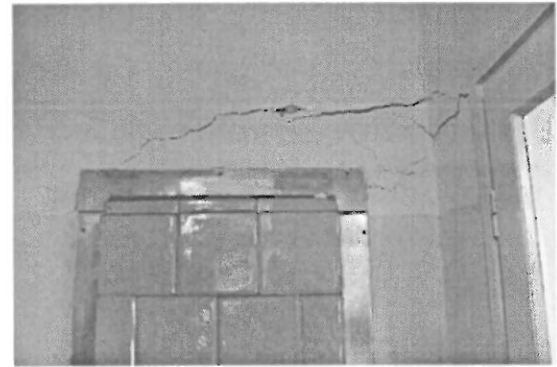
6. sz. kép. Az 5.sz. képen látható válaszfalra merőleges válaszfal repedése.

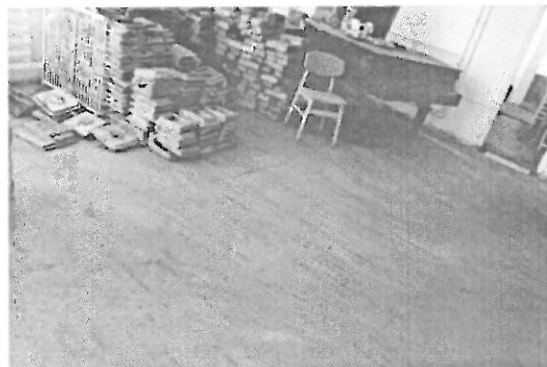
7. sz. kép. A beton padozat a hosszófallal párhuzamosan megrepedt.

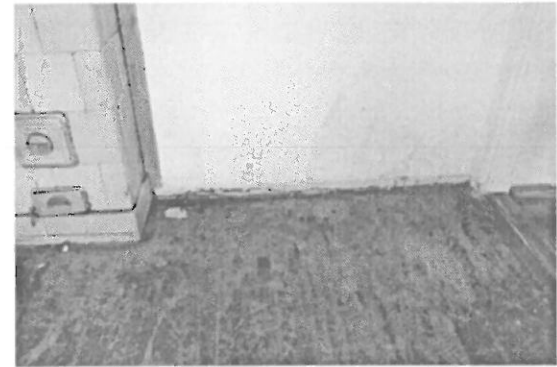
8. sz. kép. A beton padozat megsüllyedt.

Mivel a repedések arra utaltak, hogy az épület padozata és válaszfalai alatti talaj megsüllyedt, kértem a Megbízótól a süllyedési centrum feltárását, a padozat megbontásával, és az alapok megkutatásával.

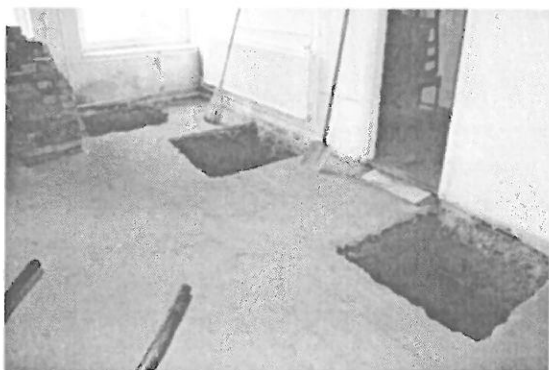
9. sz. kép. A feltárások helyei.

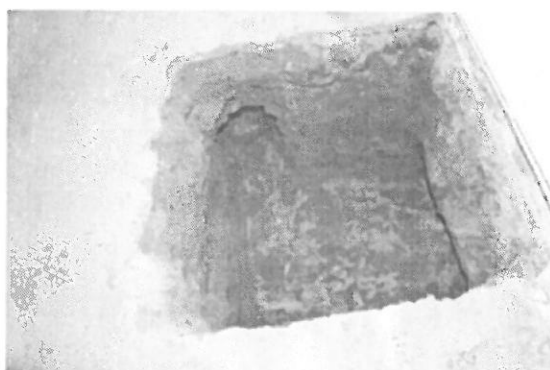
11. sz. kép. A középső feltárás. Látható a tégla boltozat.

A fellelt pincét szakszerűen fel kell tární, és meg kell vizsgálni, hogy használható-e. Ha nem, akkor szakszerűen ki kell tömedékelni.

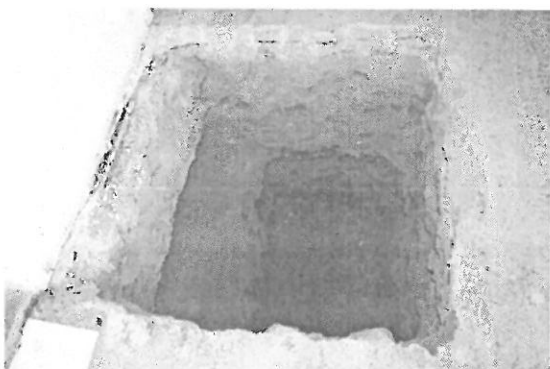
10.sz. kép. Az udvar felőli feltárás. A talaj felső 40 cm zónája sárgás iszap, alatt átázott barnás iszapos agyagos talaj.

A pince melletti laza átázott feltöltést ki kell cserélni. Mindezen munkálatok idején a vizes helyiségek csővezetékeinek állapotát is ellenőrizni kell, és a közmű meghibásodásokat, ha vannak, el kell hárítani.

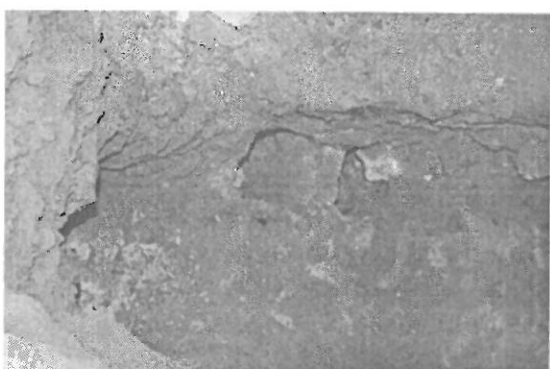
12. sz. kép. Az utca menti feltárás. Látható a boltozaton levő nyílás, a pince nincs ki-tömedékelve.

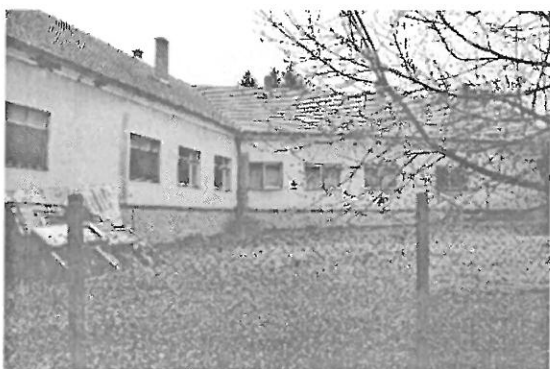
13. sz. kép. Az udvari esővíz ejtő vezeték képe.

A feltárásokban látható volt, hogy a válaszfalakat 30 cm. széles, 40 cm mély beton sávokra alapozták. A fellelt pince melletti feltöltés laza összetétel volt. Az épület körüli csapadékvíz elvezetés nem megoldott, több helyen az épület alá juthat a gyűjtött csapadékvíz.

Az épület melletti csapadékvíz elevezetést meg kell oldani, a vizeket az épülettől távol kell tartani.

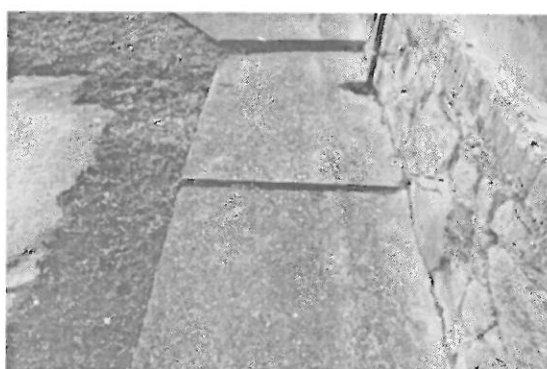
14. sz. kép. AZ utcai járda elemei megsüllyedtek.
