SZAKÉRTŐI JELENTÉS

MÁNFA, PLÉBÁNIA KÖZ 5. TÁMFAL ÁLLAPOTÁRÓL

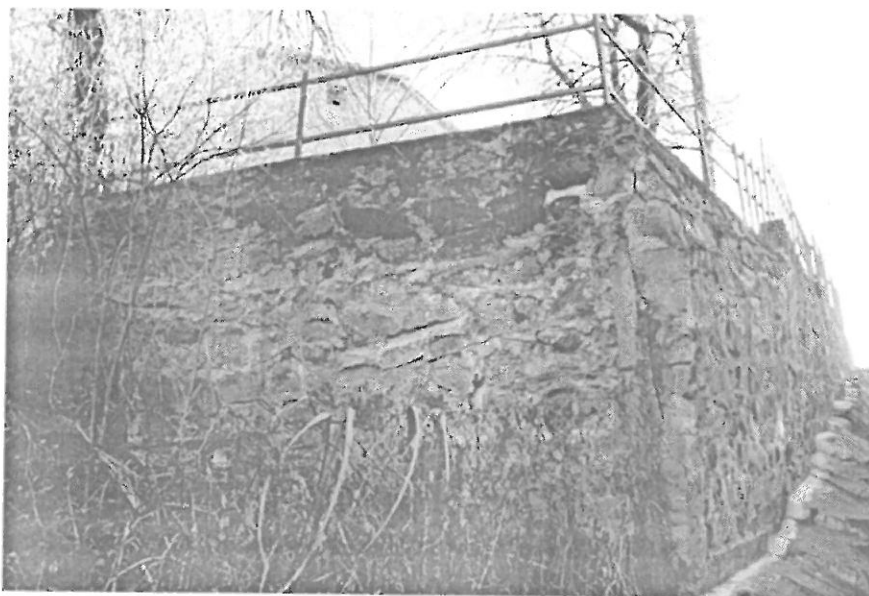
1. sz. kép. A támfal a korábbi lejtős területre készített feltöltést támasztja meg. A támfal nézete alulról.

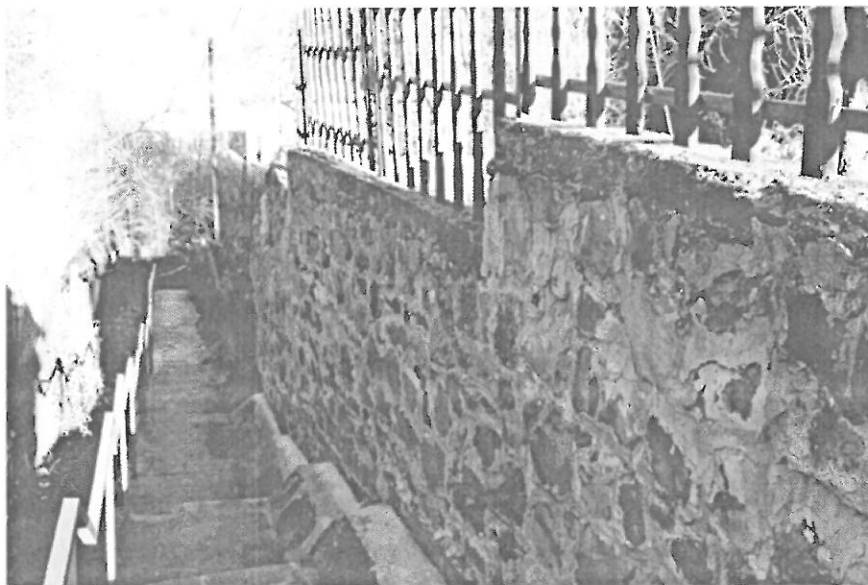
2. sz. kép. A támfal, a lépcsősor, és mellette a burkolt árok.

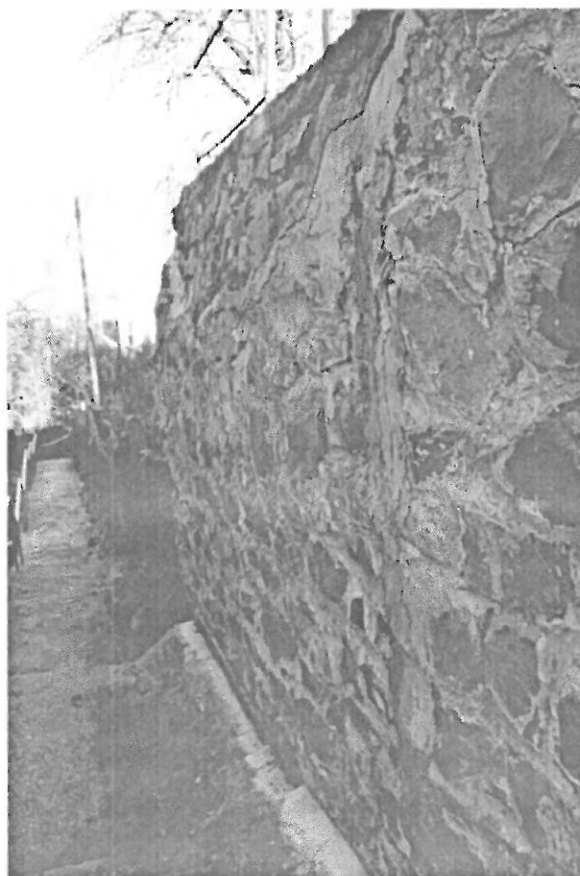
3. sz. kép. A támfal a járda felé dől.

A támfalon víz kivezetés nincs, feltehetően hátszivárgója sincs. A korábbi horhos (természetes vízfolyás) útjába lett építve.

- o A támfalat az élő vízfolyás folyamatosan alá áztatja.
- o A támfal mögül a víz nincs kivezetve, ez is a támfalat károsítja.
- o A támfal anyag fagykáros, a habarcs hullik a hézagokból.
- o A támfal a járda felé megdőlt!

A támfal további működését veszélyeztető szerkezeti elégtelenséggel kell számolni. A több helyen megrepedt, kifelé dőlő támfal nem stabil.

A kifelé dőlő, megrepedt támfalat számítással nem lehet igazolni. Ezen kritériumrendszer alapján, jelen előírás szerint a szerkezet minősítése a vizsgálat időpontjában "veszélyes".

A lépcsősoron a közlekedést meg kell tiltani. Az instabil támfalat el kell bontani, és méretezett szakszerű támfalat kell építeni.
