## TARTÓSZERKERZETI SZAKÉRTŐI SZAKVÉLEMÉNY

Lakóépület  
 Állapot felméréséhez,

**7304 Mánfa, Forrás köz 5. Hrsz: 5219**

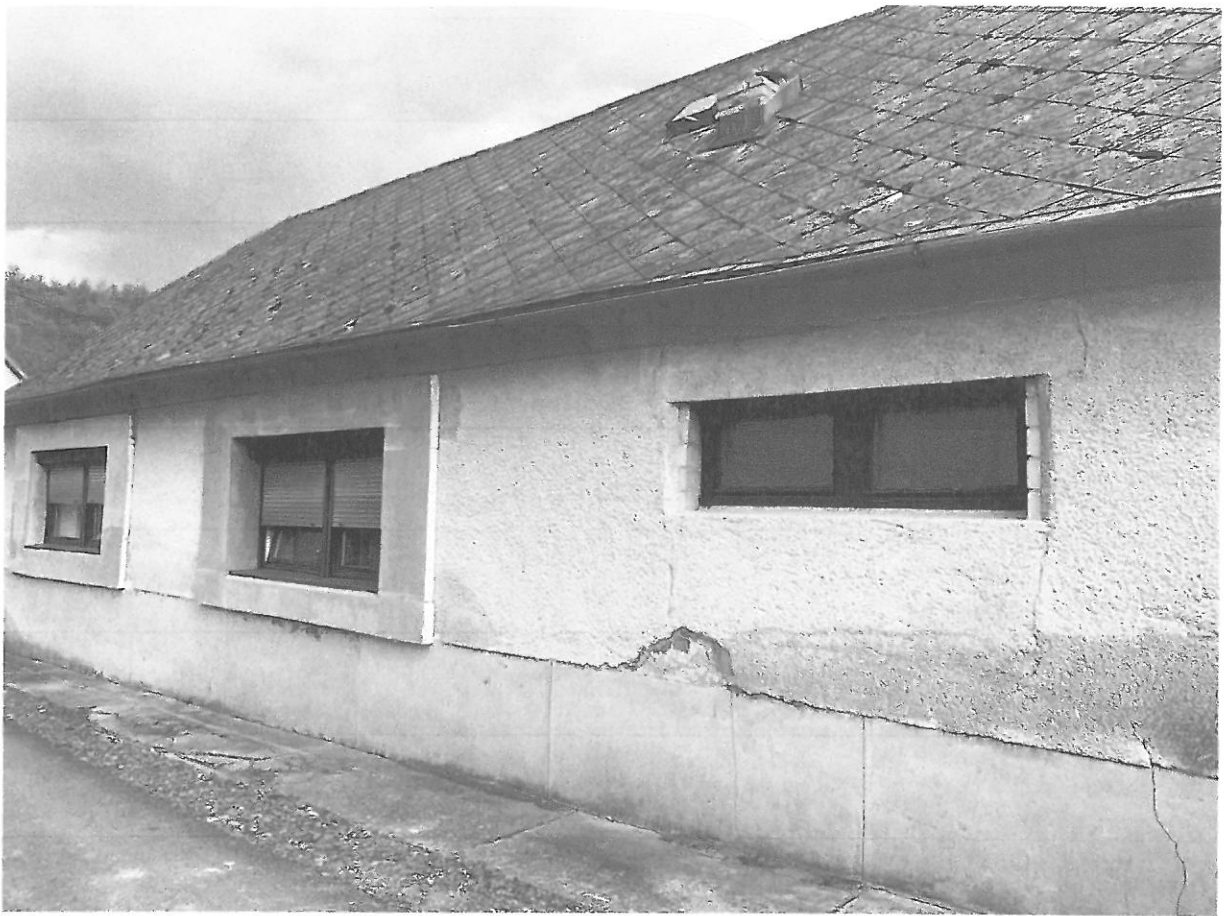
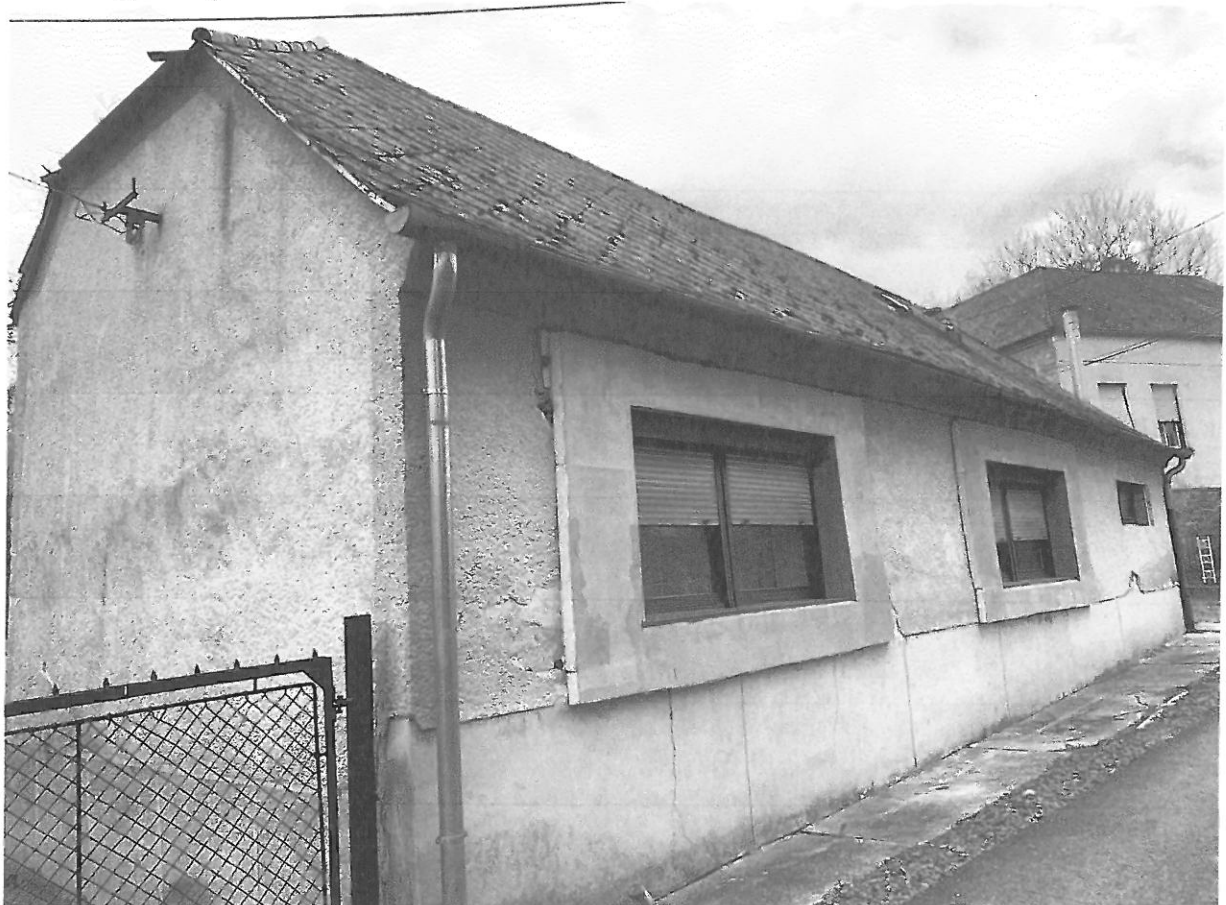
Az ÉNY/DNY-i sarkok már korábban is elmozdultak a repedések kontúrjaiból ítélve, azóta a mozgás megállt, a talaj konszolidálódott, a repedések nem nyílnak. Az utcafronti nyílászárók körüli esztétikátlan hőszigetelő lemez díszítés mögött a korábbi áthidaló cseréből származó bontási felület látható, belső oldalon párja nincsen. A sarkon látható lefolyócsatorna újszerű.

Jelenlegi állapot 2020
